**Posouzení rozhledových poměrů stávajících sjezdů na silnici II/438,  
III/43826, III/43827 a místní komunikaci MK Zahnašovice-Martinice  
v k.ú. Zahnašovice**

***Textová část***

**Zpracováno pro potřebu plánu společných zařízení komplexních pozemkových úprav  
v k.ú. Zahnašovice**

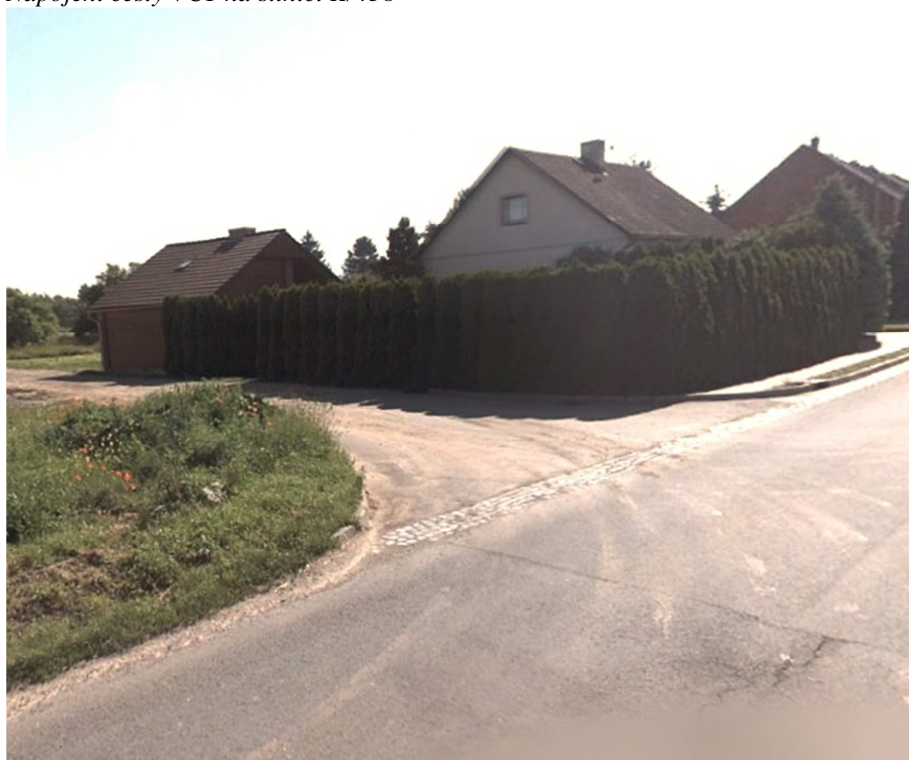
Stávající zpevněný hospodářský sjezd ze silnice II/438 v lokalitě Nivky u západního okraje zastavěné části Zahnašovic. Na sjezd navazuje stávající vedlejší polní cesta s povrchem z mechanicky zpevněného kameniva, cesta je trasována severovýchodně od silnice II/399. Jelikož niveleta cesty VC1 směrem od silnice klesá, nebude docházet k nátoku dešťových vod na silnici.

*Napojení cesty VC1 na silnici II/438*

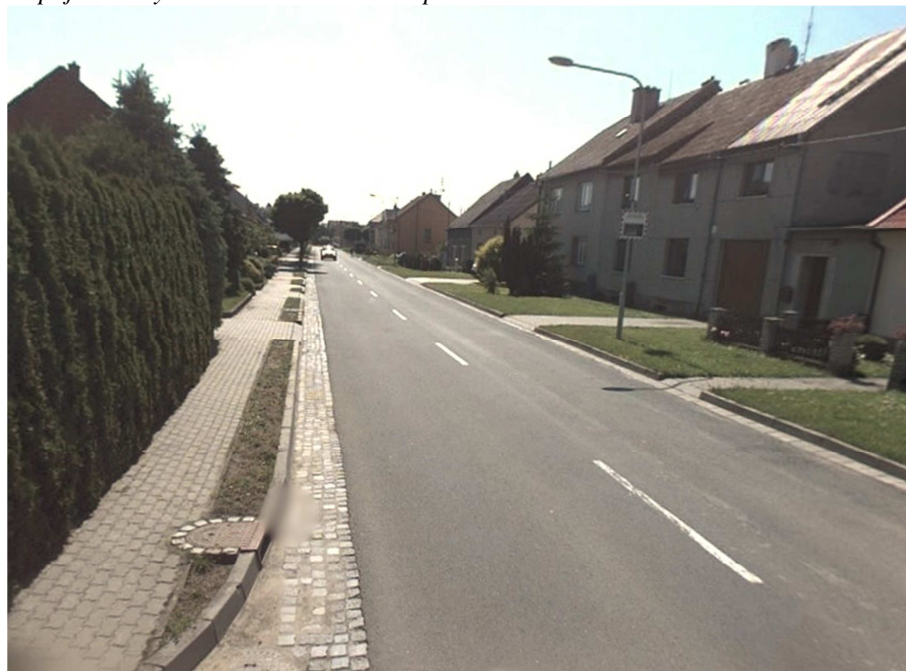
Při pohledu doleva ani doprava se v rozhledovém poli nenachází žádné překážky a rozhledové poměry jsou vyhovující. Sjezd vyhovuje daným normám z hlediska zajištění dostatečných rozhledových poměrů.

*Napojení cesty VC1 na silnici II/438 – pohled vlevo*

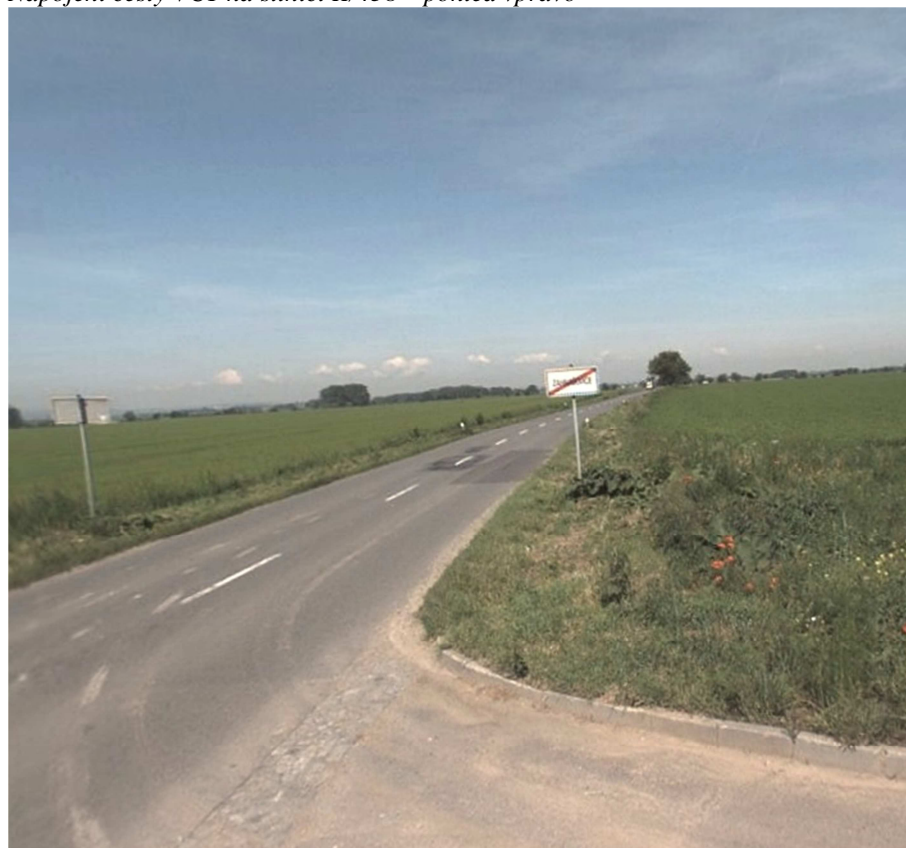
*Napojení cesty VC1 na silnici II/438 – pohled vpravo*

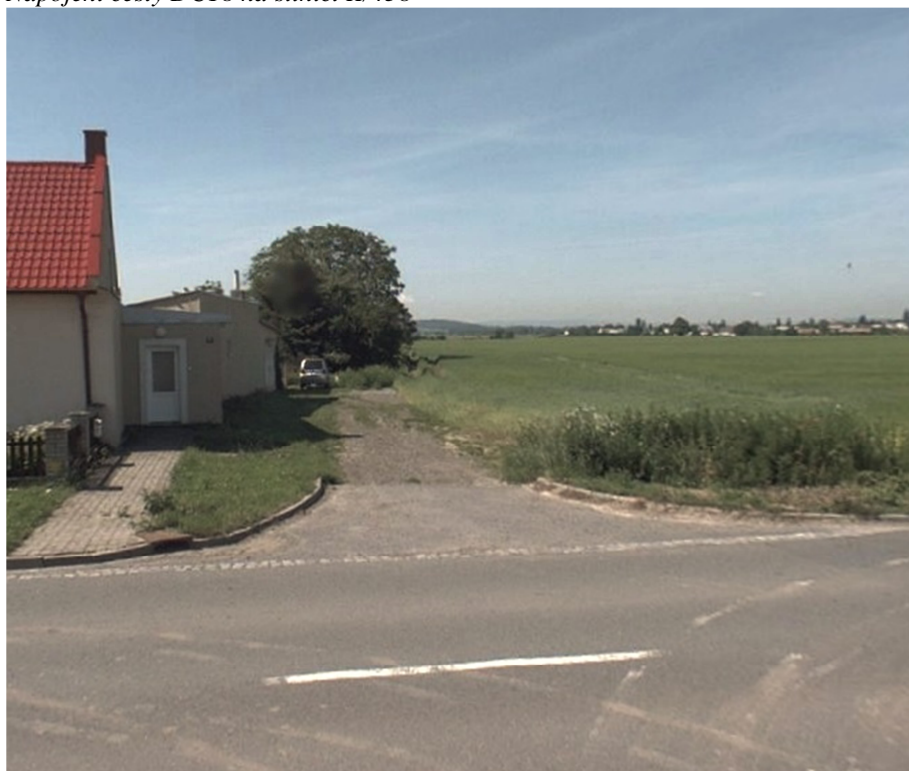
Stávající asfaltový hospodářský sjezd ze silnice II/438 v lokalitě Nivky u západního okraje zastavěné části Zahnašovic. Na sjezd navazuje navržená doplňková polní cesta s povrchem travnatým, cesta je trasována jihozápadně od silnice II/438. Jelikož niveleta cesty DC18 směrem od silnice klesá, nebude docházet k nátokům dešťových vod na silnici.

*Napojení cesty DC18 na silnici II/438*

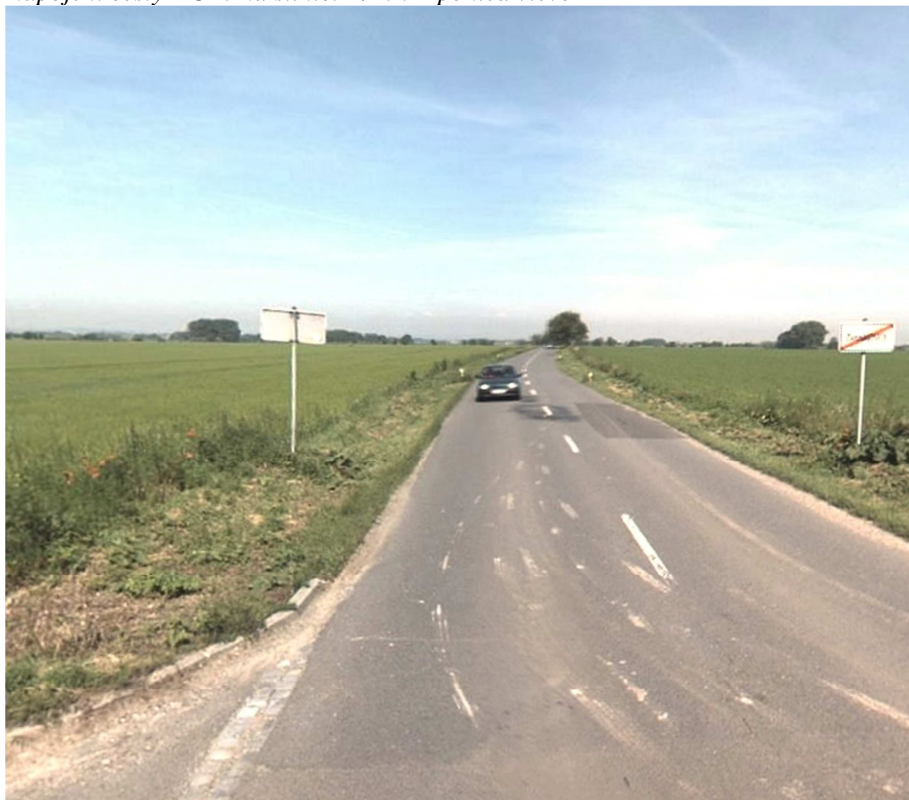
Při pohledu doleva ani doprava se v rozhledovém poli nenachází žádné překážky a rozhledové poměry jsou vyhovující. Sjezd vyhovuje daným normám z hlediska zajištění dostatečných rozhledových poměrů.

*Napojení cesty DC18 na silnici II/438 – pohled vlevo*

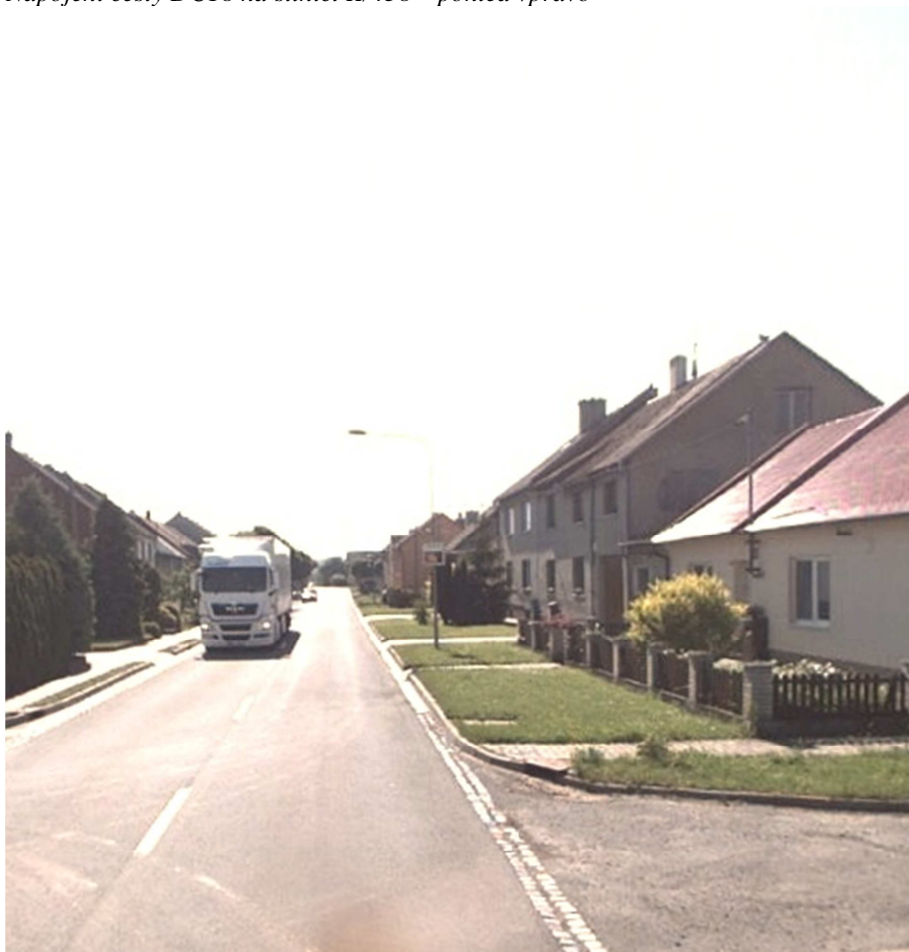
*Napojení cesty DC18 na silnici II/438 – pohled vpravo*

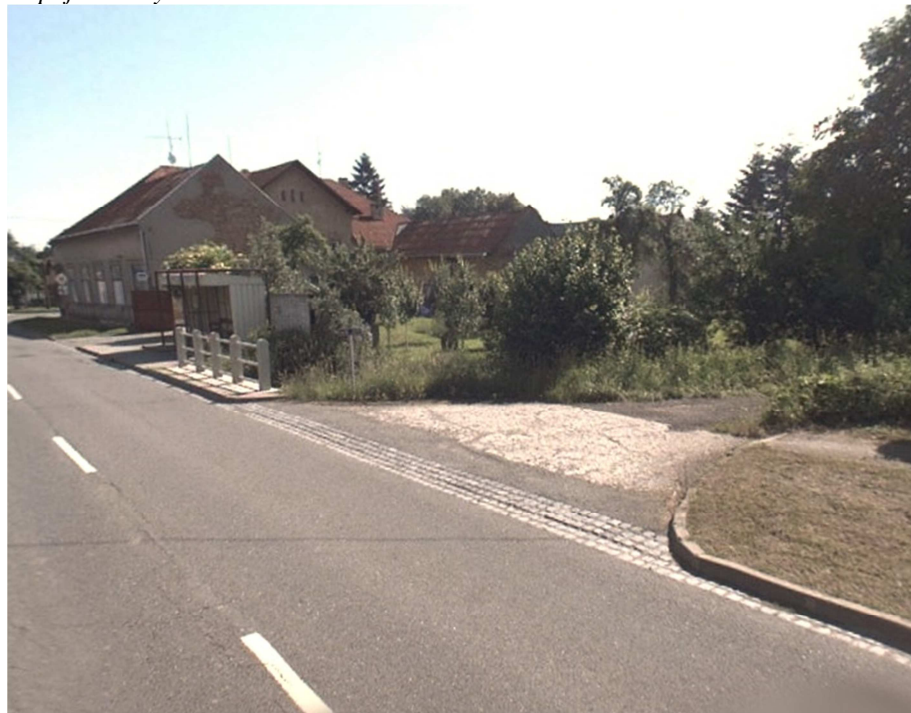
Stávající zpevněný hospodářský sjezd ze silnice II/438 v obci u mostu přes Ludslávku. Na sjezd navazuje stávající hlavní polní cesta s povrchem šterkovým, cesta je trasována jihovýchodně od silnice II/438. Jelikož niveleta cesty HC3 směrem od silnice klesá, nebude docházet k nátoku dešťových vod na silnici.

*Napojení cesty HC3 na silnici II/438*

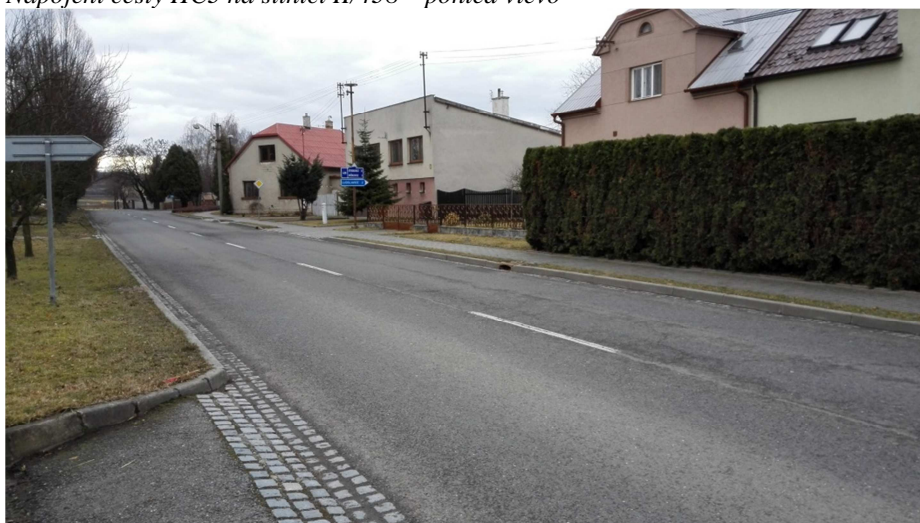
Při pohledu doleva ani doprava se v rozhledovém poli nenachází žádné překážky a rozhledové poměry jsou vyhovující. Sjezd vyhovuje daným normám z hlediska zajištění dostatečných rozhledových poměrů.

*Napojení cesty HC3 na silnici II/438 – pohled vlevo*

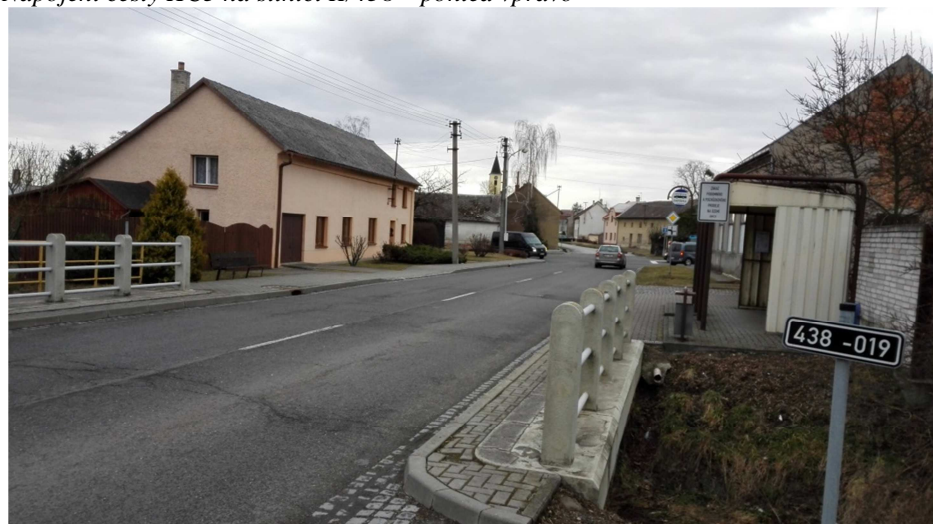
*Napojení cesty HC3 na silnici II/438 – pohled vpravo*

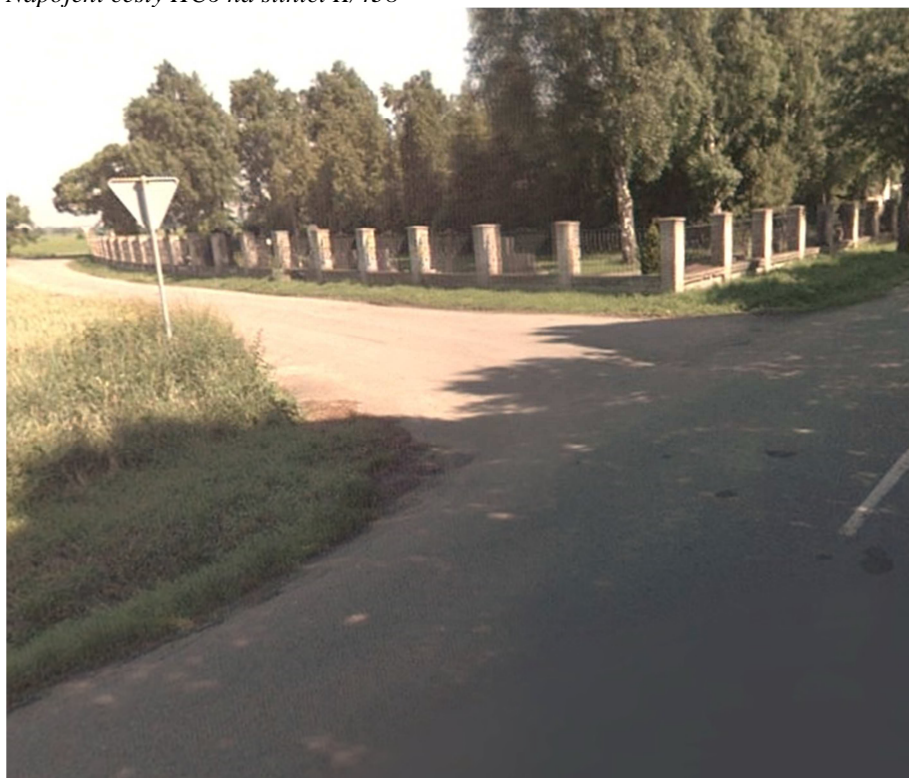
Stávající napojení asfaltové polní cesty v lokalitě Od Ludslavic u jihozápadního okraje zastavěné části Zahnašovic. Jedná se o stávající polní cestu HC6 s povrchem asfaltovým, cesta je trasována severozápadně od silnice II/438. Niveleta směrem od silnice klesá, proto nebude docházet k nátoku vody na silnici.

*Napojení cesty HC6 na silnici II/438*

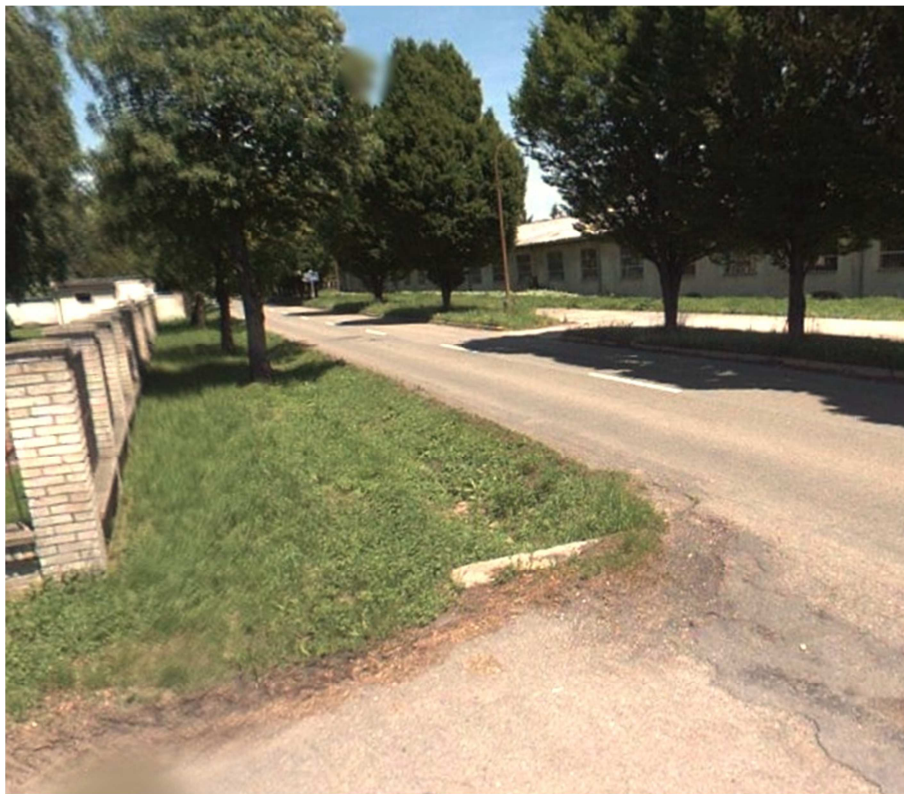
Při pohledu doleva se v rozhledovém poli nachází několik stromů, jejichž koruny je doporučeno udržovat dostatečně vysoko. Při pohledu doprava se v rozhledovém poli nachází reklamní cedule, která brání potřebnému rozhledu, je doporučeno ceduli přesunout na vhodnější místo. V současné době jsou rozhledové poměry nevyhovující, v případě realizace doporučených opatření budou rozhledové poměry vyhovující.

*Napojení cesty HC6 na silnici II/438 – pohled vlevo*

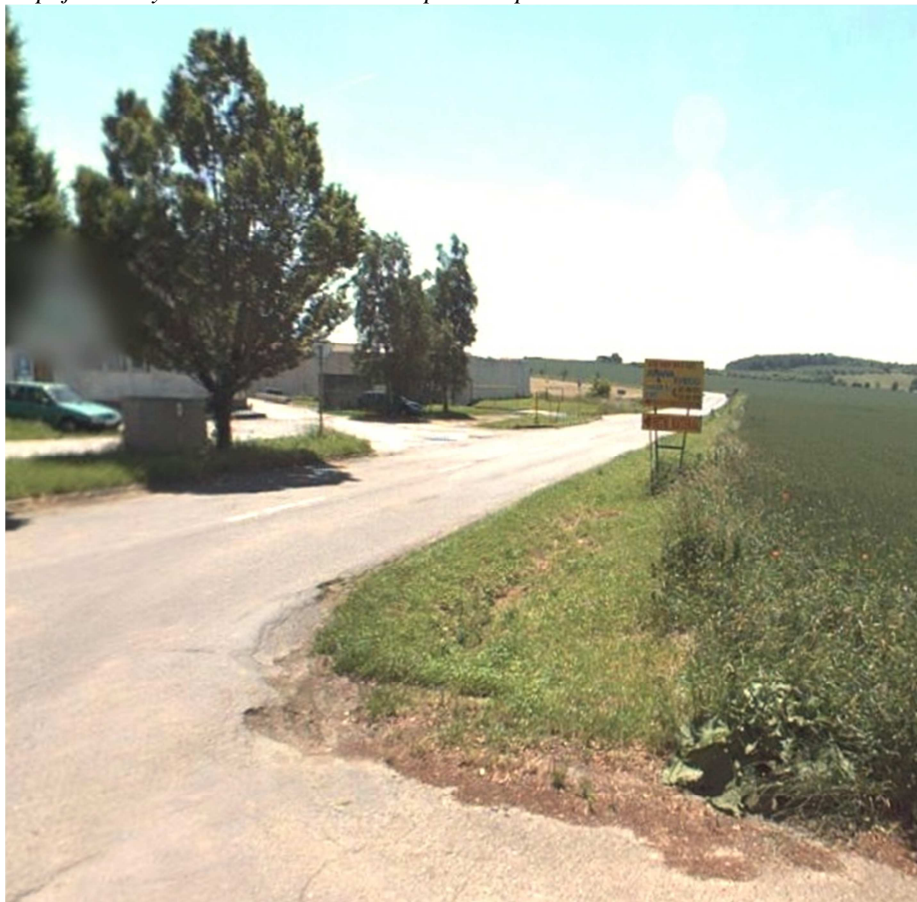
*Napojení cesty HC6 na silnici II/438 – pohled vpravo*

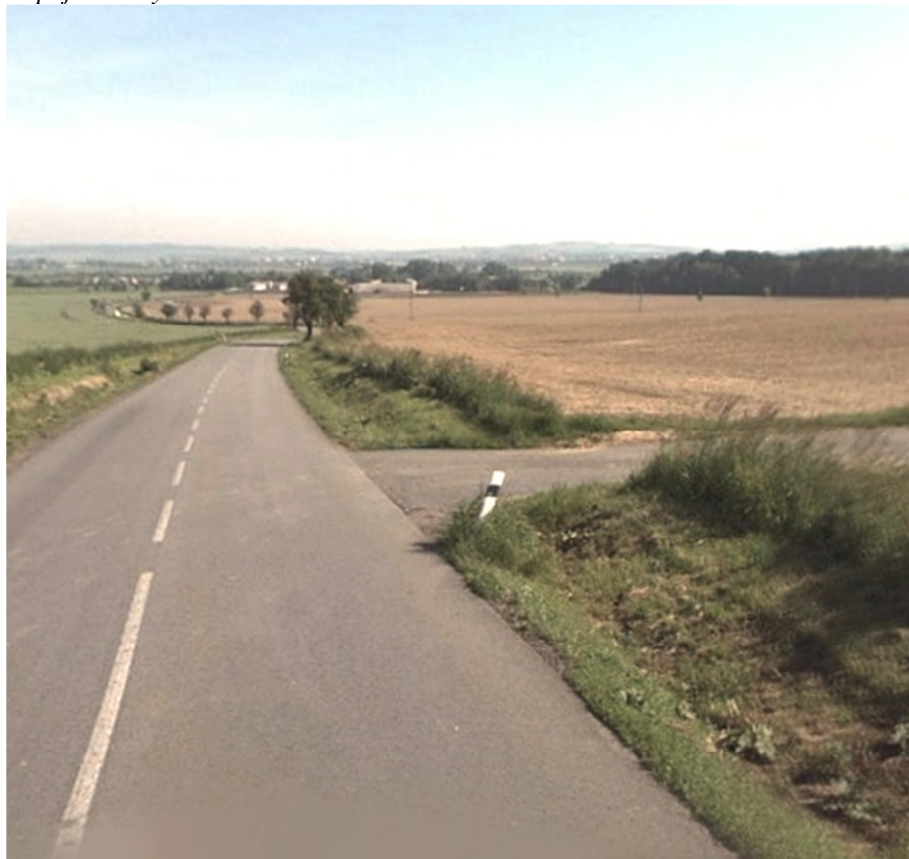
Stávající napojení asfaltové polní cesty v lokalitě Na kopci jižně od zastavěné části Zahnašovic. Jedná se o navrženou polní cestu HC5 s povrchem asfaltovým, cesta je trasována východně od silnice II/438. Niveleta směrem od silnice stoupá, z tohoto důvodu je před napojením na silnici navržen příčný odvodňovací žlab pro zabránění nátoky vody na silnici.

*Nápojení cesty HC5 na silnici II/438*

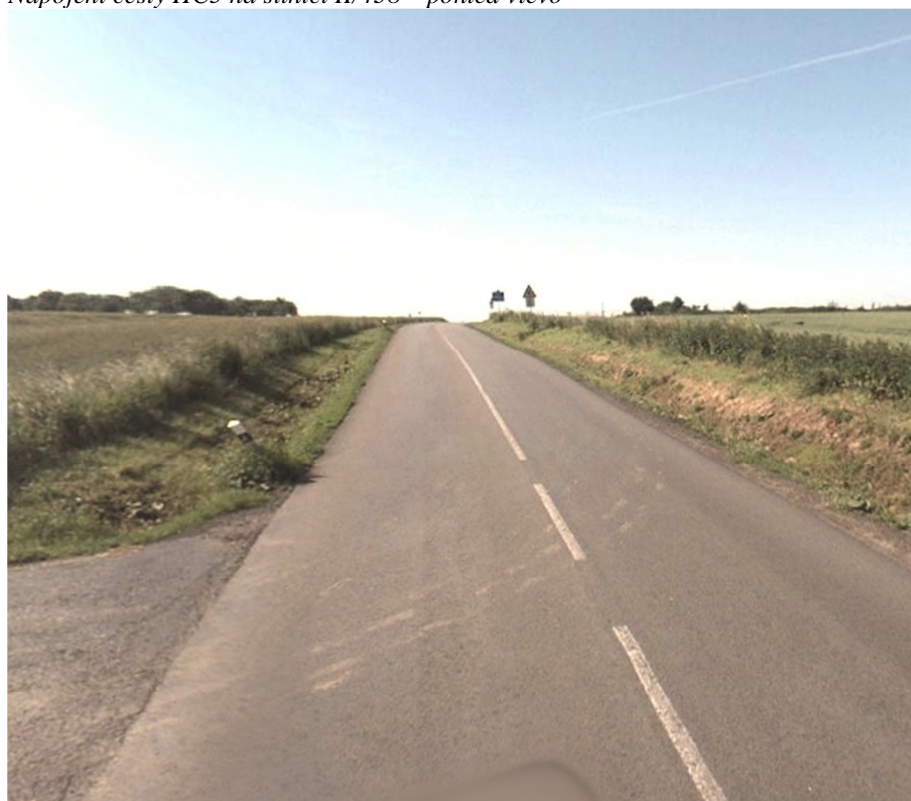
Při pohledu doleva ani doprava se v rozhledovém poli nenachází žádné překážky a rozhledové poměry jsou vyhovující. Sjezd vyhovuje daným normám z hlediska zajištění dostatečných rozhledových poměrů.

*Napojení cesty HC5 na silnici II/438 – pohled vlevo*

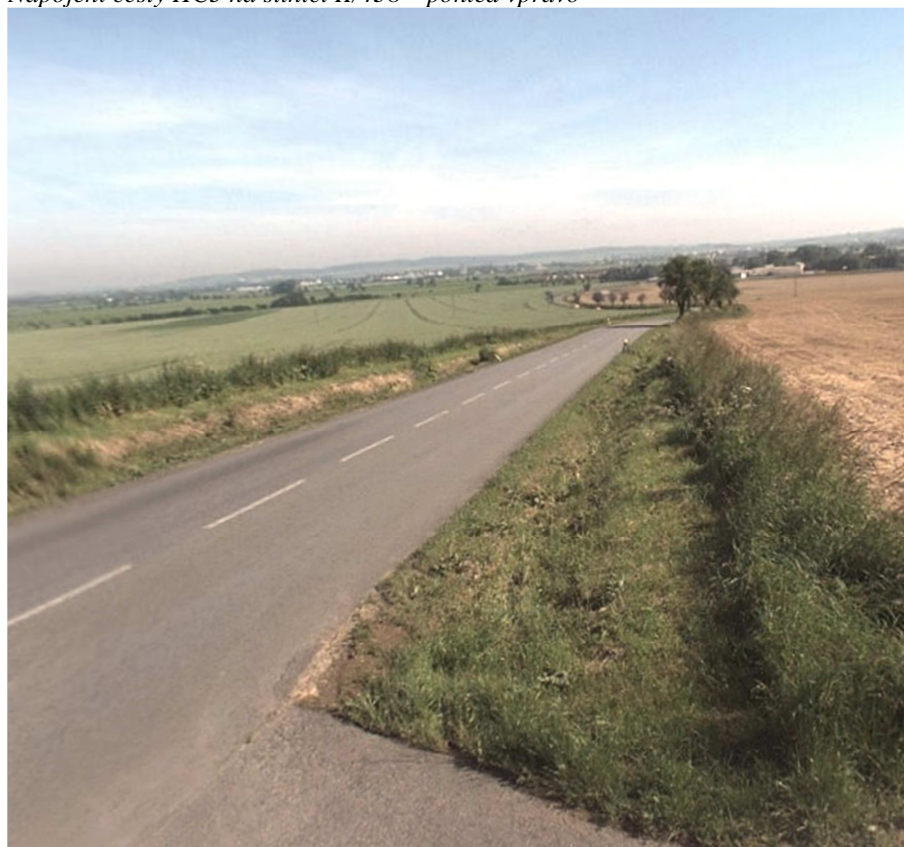
*Napojení cesty HC5 na silnici II/438 – pohled vpravo*

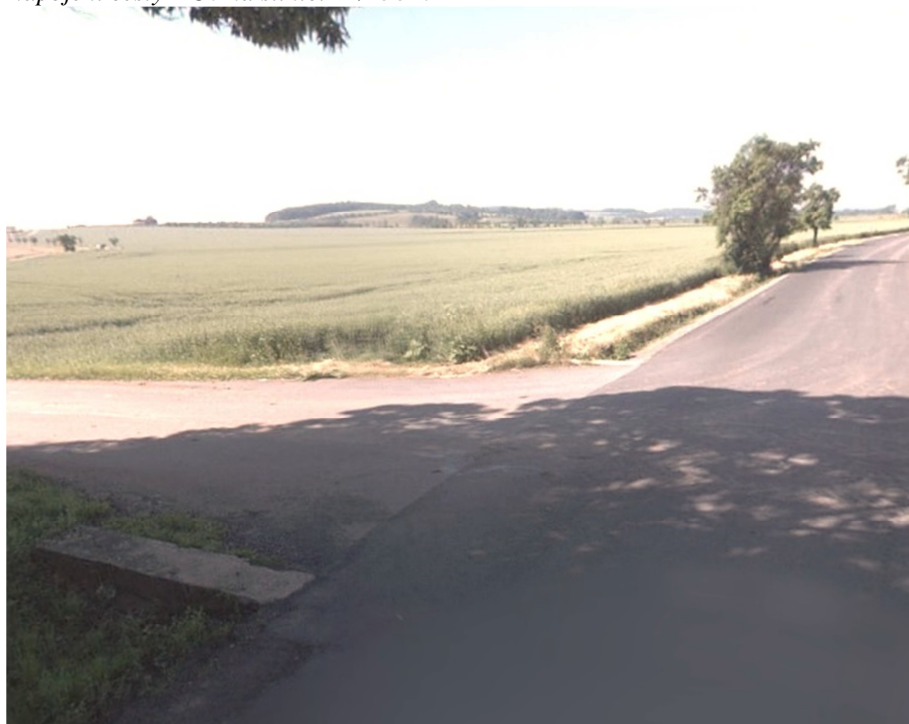
Stávající napojení asfaltové polní cesty v lokalitě Od Ludslavic u jihozápadního okraje zastavěné části Zahnašovic. Jedná se o stávající polní cestu HC6 s povrchem asfaltovým, cesta je trasována jihovýchodně od silnice III/43826. Niveleta směrem od silnice klesá, proto nebude docházet k nátoky vody na silnici.

*Napojení cesty HC6 na silnici III/43826*

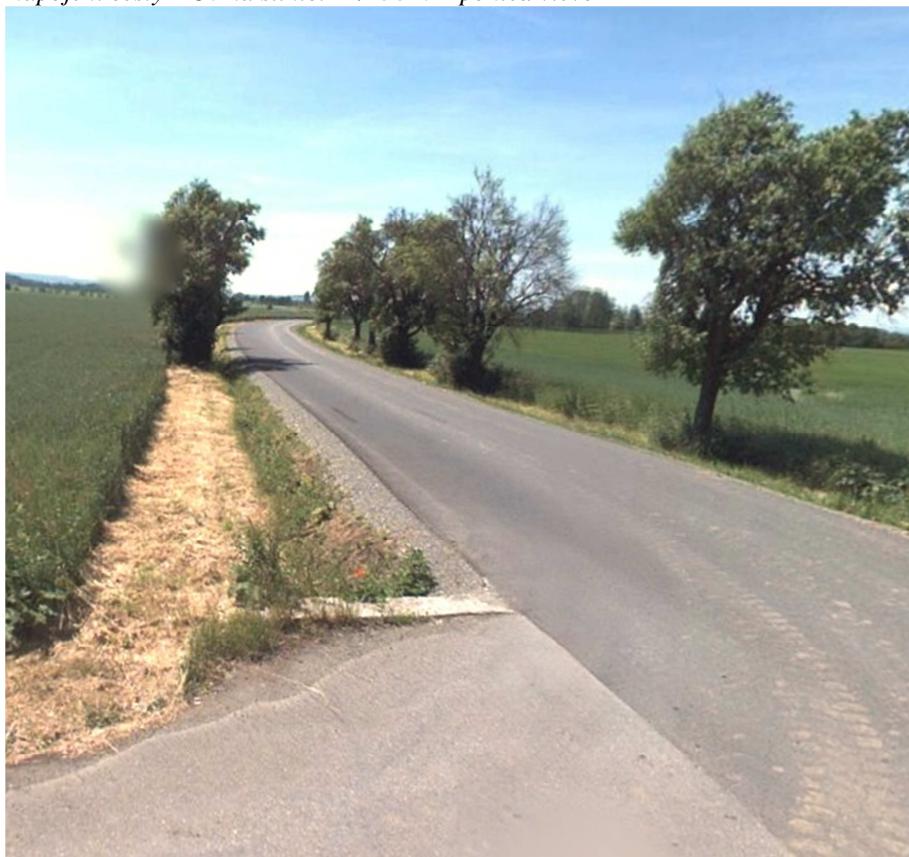
Při pohledu doleva se v rozhledovém poli nenachází žádné překážky. Při pohledu doprava se v rozhledovém poli nachází strom, přes jehož kmen nejsou zajištěny dostatečné rozhledové poměry pro dovolenou rychlost 90 km/h, avšak napojení je vzdáleno pouze 5 m od dopravní značky „obec“ a tedy povolené rychlosti 50 km/h, pro kterou by již byly dostatečné rozhledové poměry zajištěny. V současné době tedy nejsou dostatečné rozhledové poměry pro dovolenou rychlost 90 km/h zajištěny a pro jejich splnění by bylo třeba strom odstranit.

*Napojení cesty HC6 na silnici III/43826 – pohled vlevo*

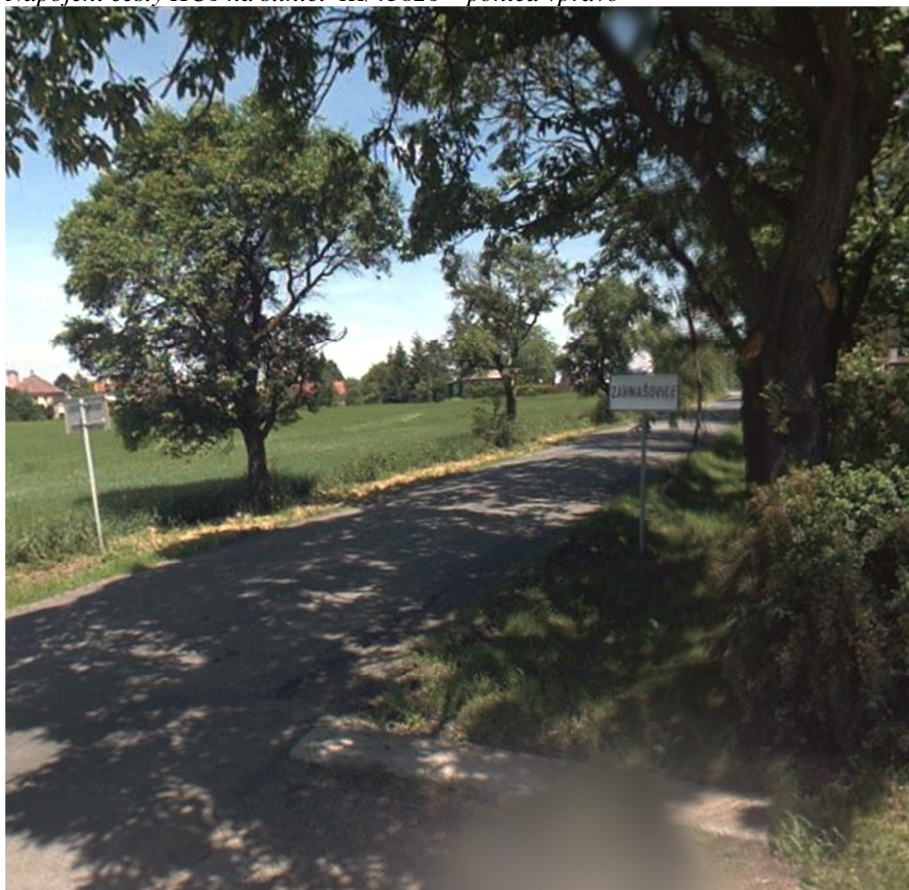
*Napojení cesty HC6 na silnici III/43826 – pohled vpravo*

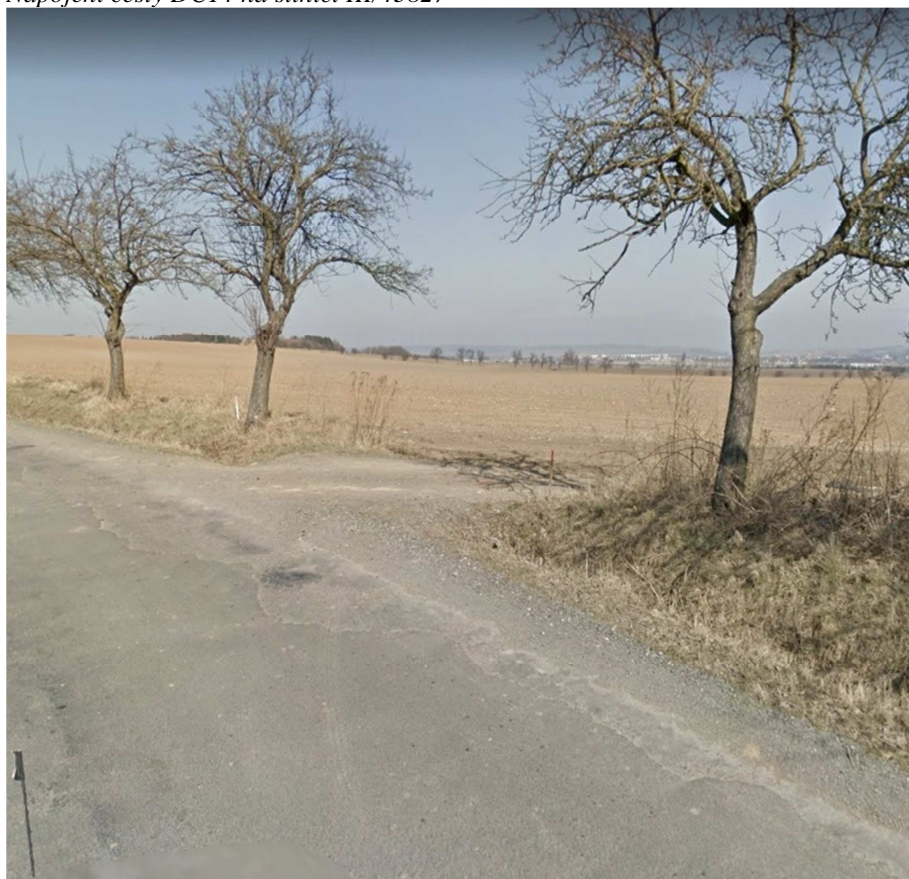
Stávající nezpevněný, částečně proštěrkovaný, hospodářský sjezd ze silnice III/43827 v lokalitě Doubravky v jižním cípu k.ú. Zahnašovice (vlastní sjezd již leží mimo řešené území v k.ú. Lehotice). Na sjezd navazuje stávající doplňková polní cesta DC14 s povrchem travnatým, cesta je trasována východně od silnice III/43827. Niveleta směrem od silnice klesá, proto nebude docházet k nátoky vody na silnici.

*Napojení cesty DC14 na silnici III/43827*

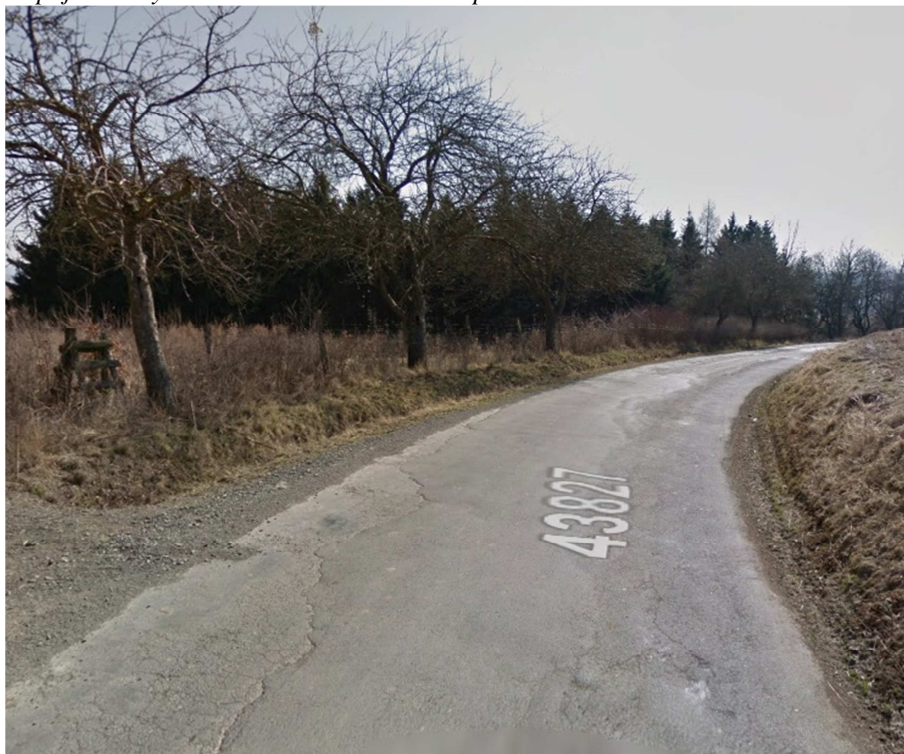
Při pohledu doleva se nachází pravotočivá zatáčka a silnice je umístěna v zářezu s mezí, z tohoto důvodu nejsou rozhledové poměry dostačující, k jejich splnění by bylo třeba odtěžení meze, což by znamenalo nákladné zemní práce a takovéto opatření je neproviditelné. Při pohledu doprava se v rozhledovém poli nachází několik ovocných stromů, jejichž koruny částečně zasahují do rozhledového pole a pro zabezpečení potřebného rozhledu je třeba stromy prořezat či vykácet. Rozhledové poměry jsou nevyhovující.

*Napojení cesty DC14 na silnici III/43827 – pohled vlevo*

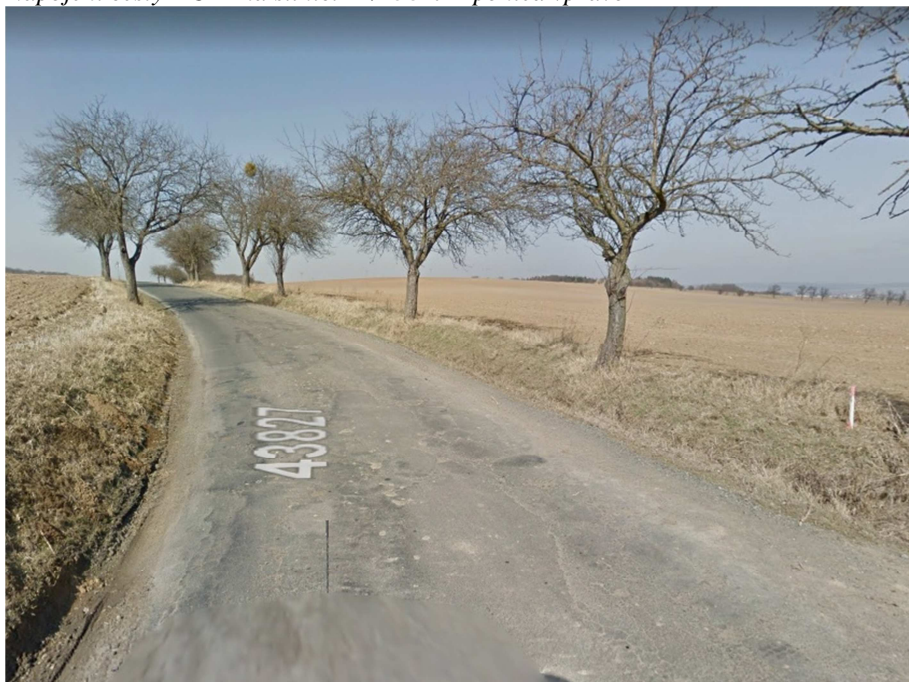
*Napojení cesty DC14 na silnici III/43827 – pohled vpravo*

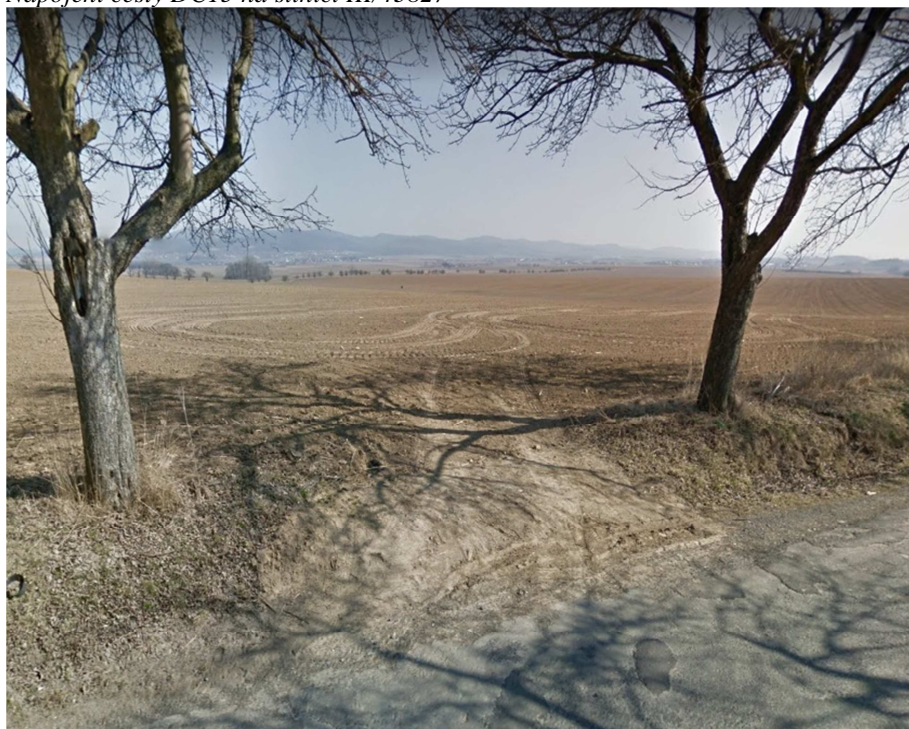
Stávající nezpevněný hospodářský sjezd ze silnice III/43827 v lokalitě Pod úlehlama u jižní hranice k.ú. Zahnašovice. Na sjezd navazuje navržená doplňková polní cesta DC15 s povrchem travnatým, cesta je trasována severně od silnice III/43827. Niveleta je směrem od silnice přibližně v rovině a nebude tedy docházet k nátoky vody na silnici. Prvních 20 m cesty je doporučeno vyasfaltovat.

*Nápojení cesty DC15 na silnici III/43827*

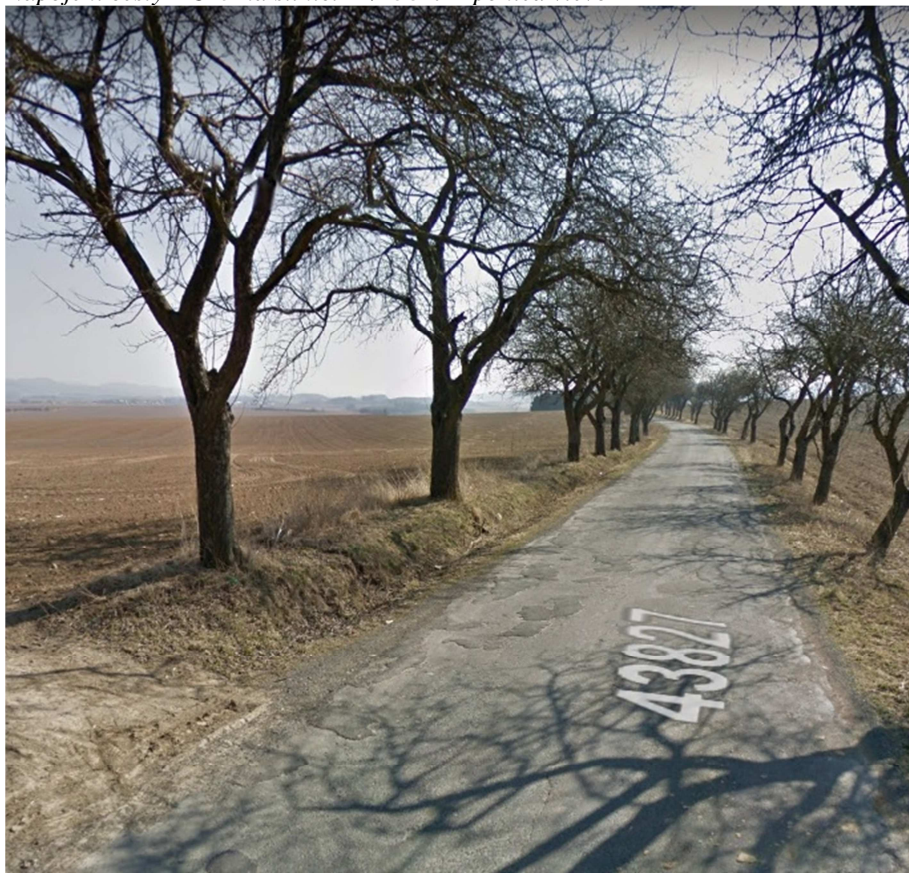
Při pohledu doleva i doprava se v rozhledovém poli nachází několik ovocných stromů, v případě jejich odstranění či udržování korun dostatečně vysoko bude potřebný rozhled zajištěn. Současné rozhledové poměry tedy nejsou dostačující.

*Napojení cesty DC15 na silnici III/43827 – pohled vlevo*

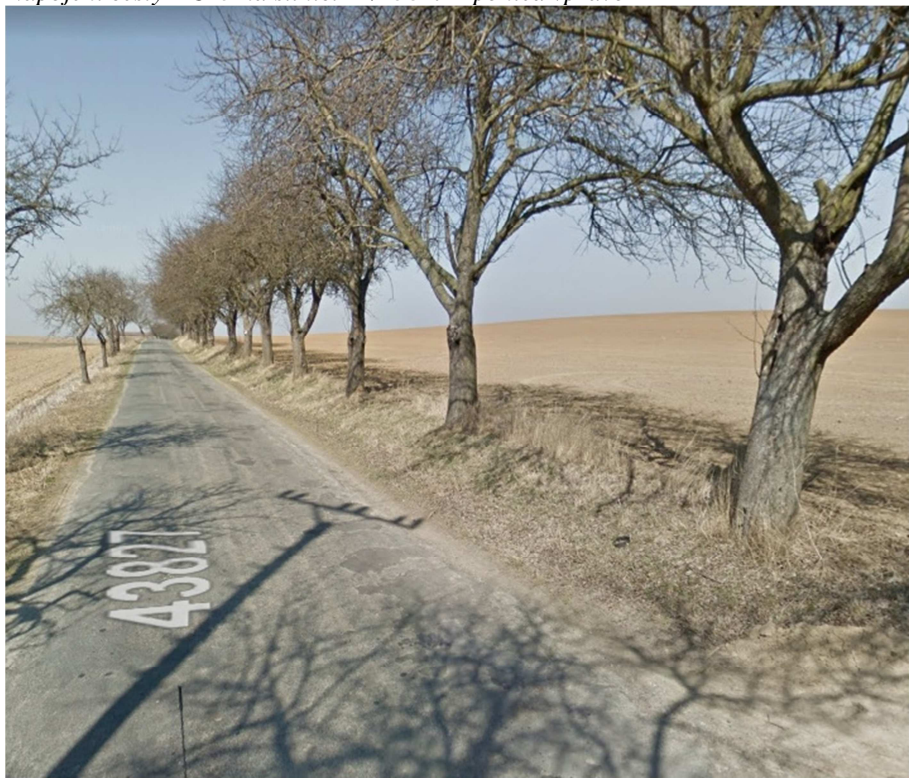
*Napojení cesty DC15 na silnici III/43827 – pohled vpravo*

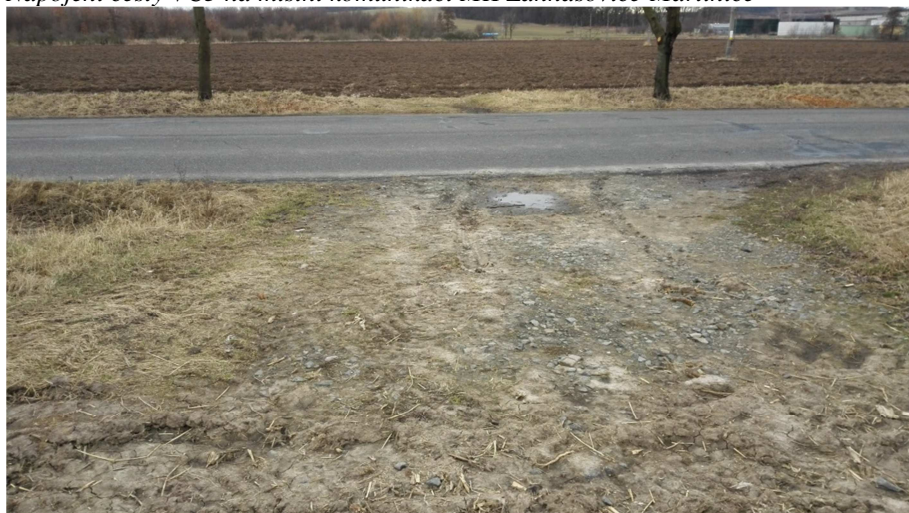
Stávající nezpevněný hospodářský sjezd z místní komunikace MK Zahnašovice-Martinice v lokalitě Za hraničkou východně od zastavěné části Zahnašovic. Na sjezd navazuje navržená vedlejší polní cesta VC3 s povrchem z mechanicky zpevněného kameniva, cesta je trasována severně od místní komunikace. Niveleta směrem od silnice stoupá, z tohoto důvodu je před napojením na silnici navržen příčný odvodňovací žlab pro zabránění nátoky vody na silnici. Prvních 20 m cesty je navrženo s povrchem asfaltovým.

*Napojení cesty VC3 na místní komunikaci MK Zahnašovice-Martinice*

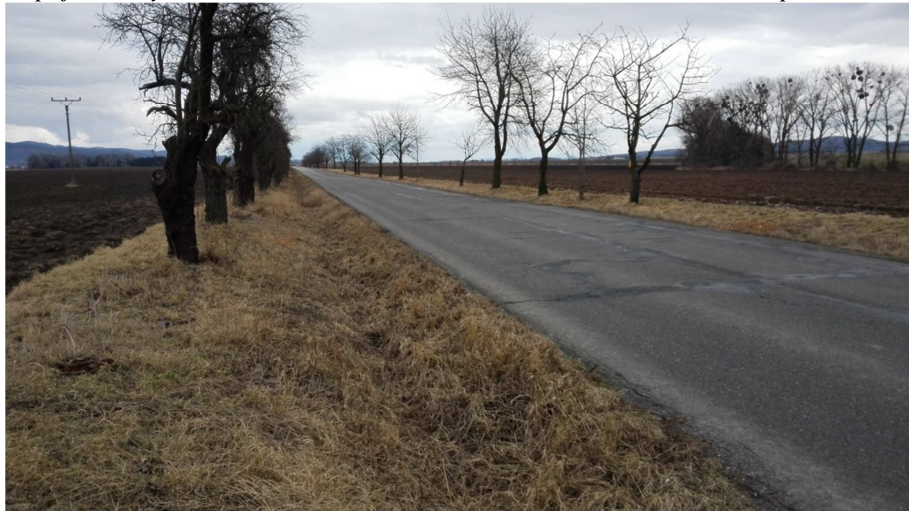
Při pohledu doleva ani doprava se v rozhledovém poli v současnosti nenachází žádné překážky. Je doporučeno udržovat koruny přilehlých stromů tak, aby se nerozšiřovaly dále ke koruně místní komunikace. Sjezd vyhovuje daným normám z hlediska zajištění dostatečných rozhledových poměrů.

*Napojení cesty VC3 na místní komunikaci MK Zahnašovice-Martinice – pohled vlevo*

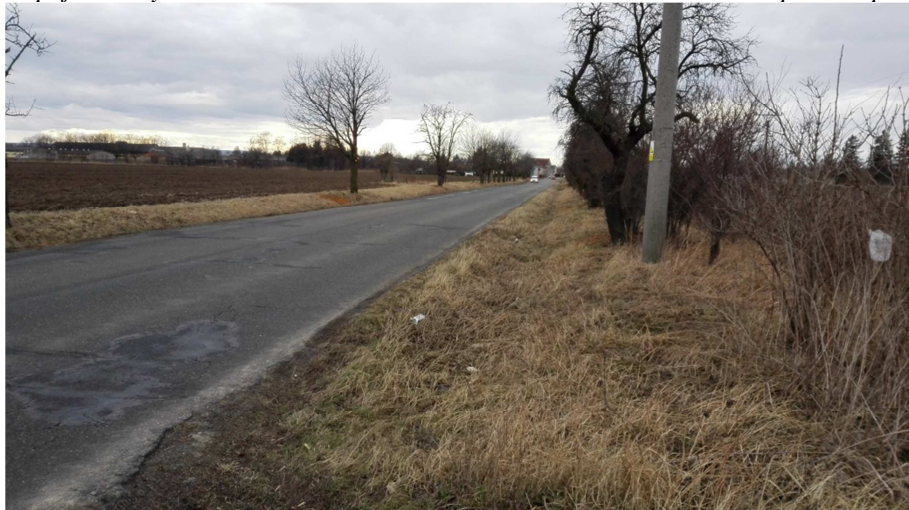
*Napojení cesty VC3 na místní komunikaci MK Zahnašovice-Martinice – pohled vpravo*

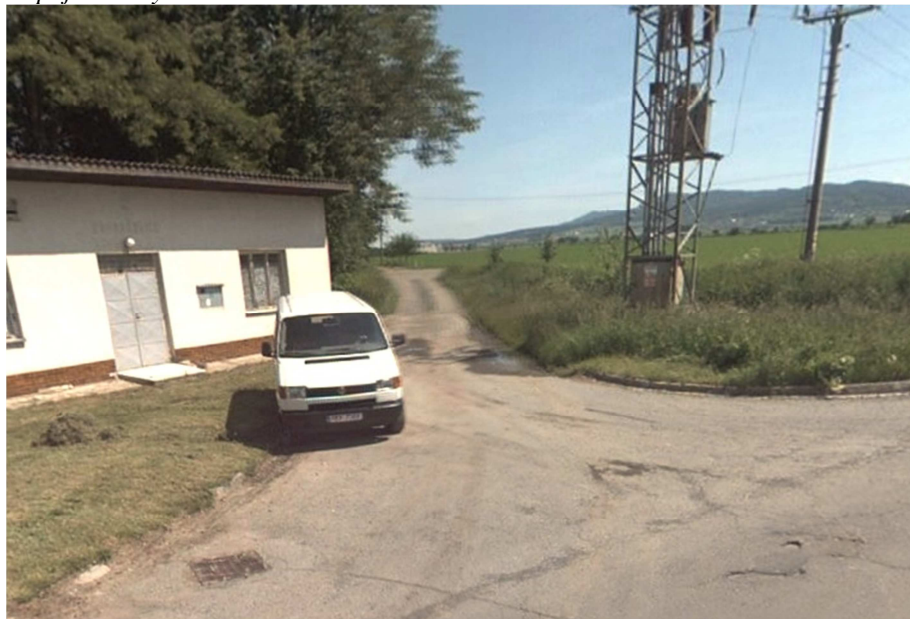
Stávající zpevněný hospodářský sjezd z místní komunikace MK Zahnašovice-Martinice v lokalitě Záhumenice u západního okraje intravilánu Zahnašovic. Na sjezd navazuje stávající vedlejší polní cesta VC4 s povrchem z mechanicky zpevněného kameniva, cesta je trasována severovýchodně od místní komunikace. Niveleta směrem od silnice klesá, proto nebude docházet k nátokům vody na silnici.

*Napojení cesty VC4 na místní komunikaci MK Zahnašovice-Martinice*

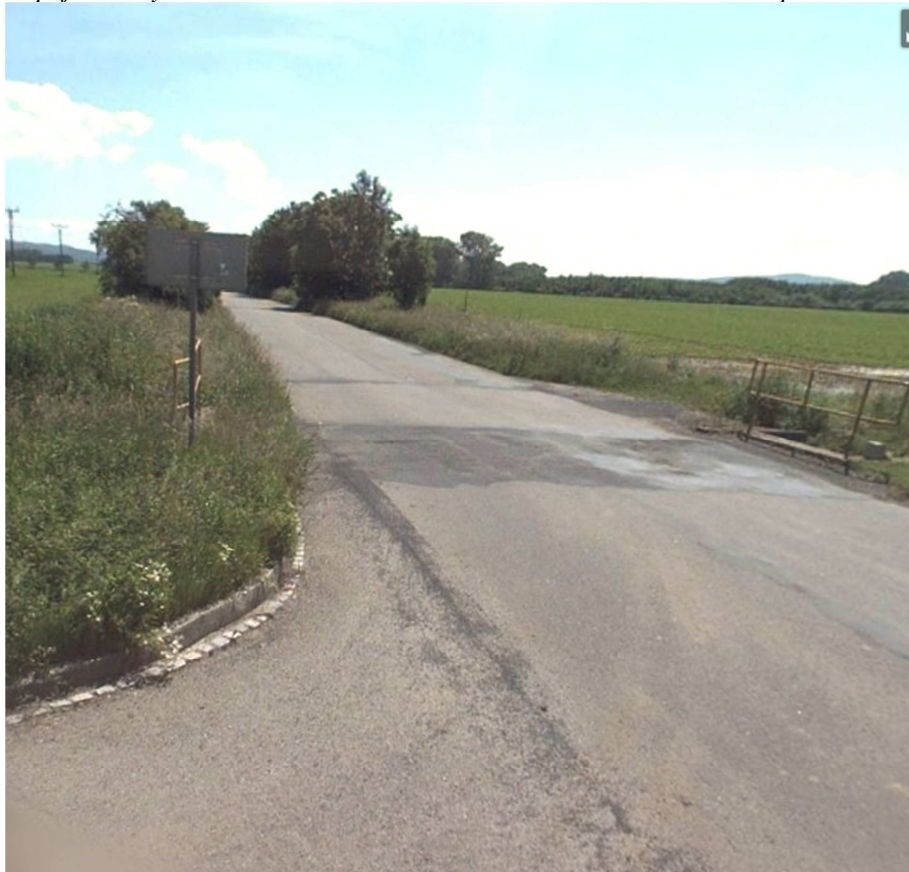
Při pohledu doleva ani doprava se v rozhledovém poli nenachází žádné překážky. Sjezd vyhovuje daným normám z hlediska zajištění dostatečných rozhledových poměrů.

*Napojení cesty VC4 na místní komunikaci MK Zahnašovice-Martinice – pohled vlevo*

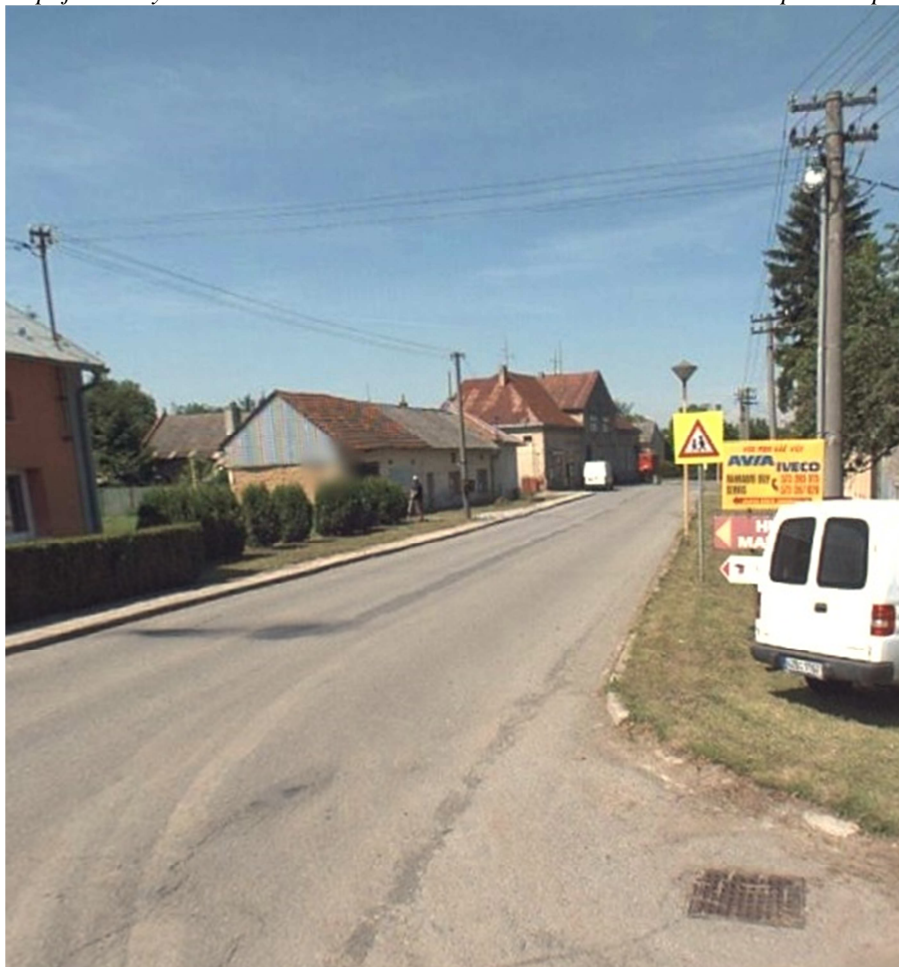
*Napojení cesty VC4 na místní komunikaci MK Zahnašovice-Martinice – pohled vpravo*
